Przedmiotem zamówienia jest „**Wykonanie dokumentacji projektowej dla zadania Prace zabezpieczające korony murów skrzydła zachodniego i północnego oraz prace konserwatorsko-zabezpieczające murów zamku – III etap.**”

XIV.1 Korona muru wschodniego

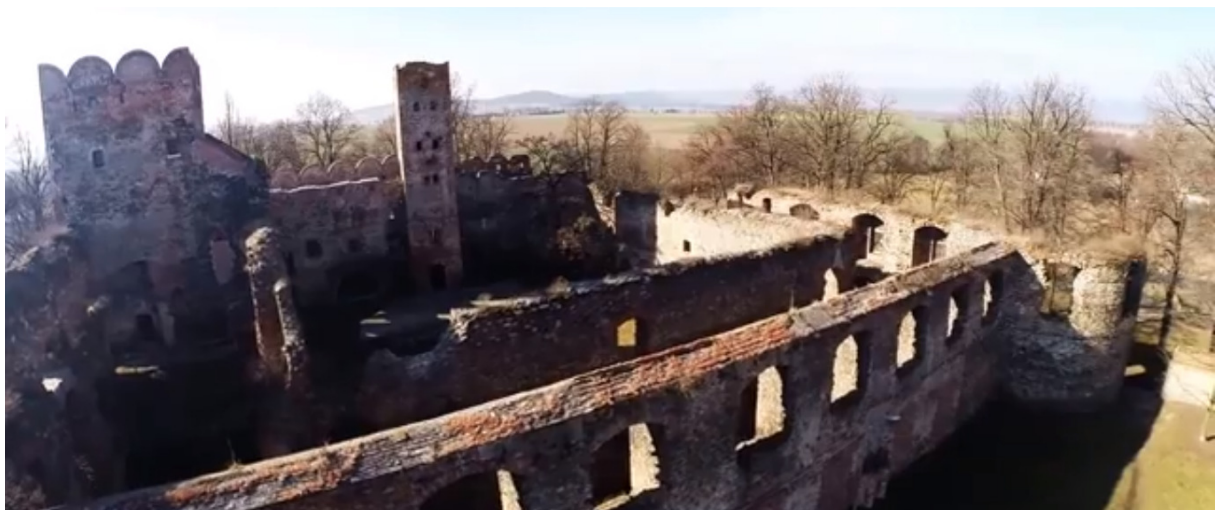
Fot 1. Widok zamku, na pierwszym planie część północna zamku, dalej widoczna korona murów w części zachodniej.

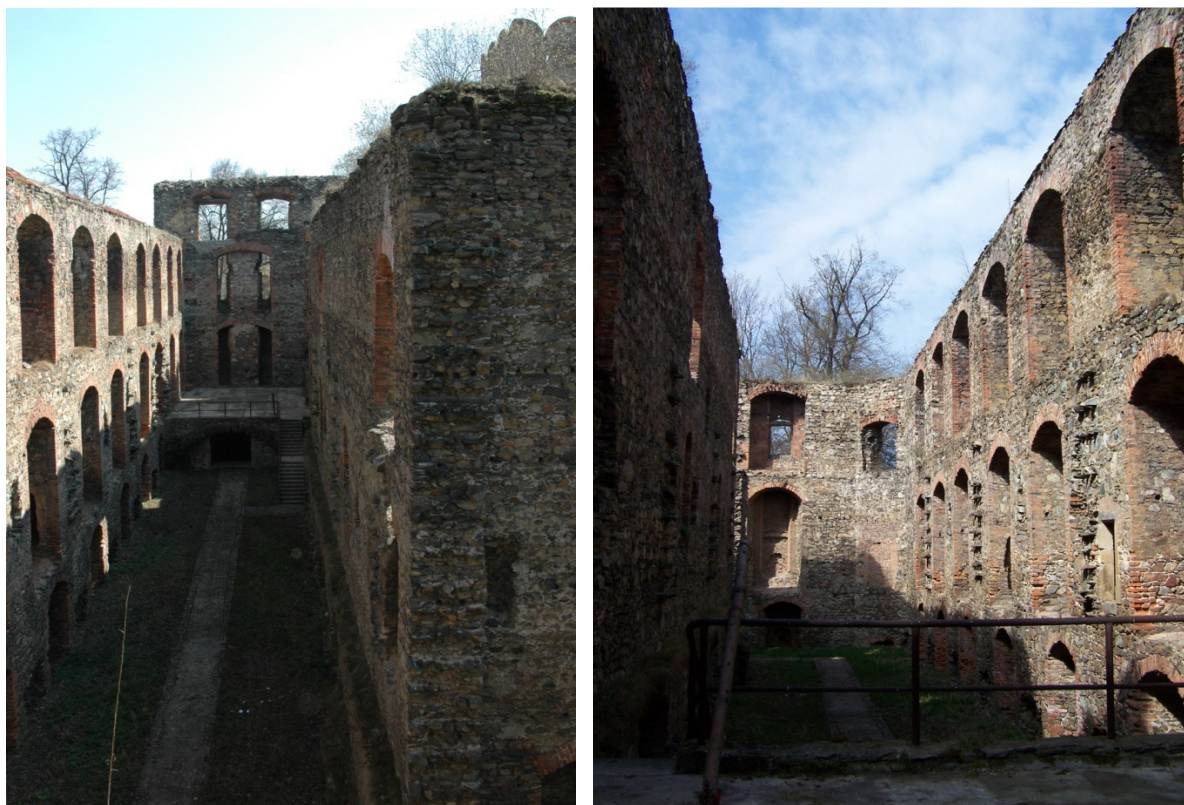
Fot 2,3. Widoczne skrzydło północne. Część wewnętrzna murów pozbawiana stężeń poprzecznych, brak jakichkolwiek ścian i stropów.

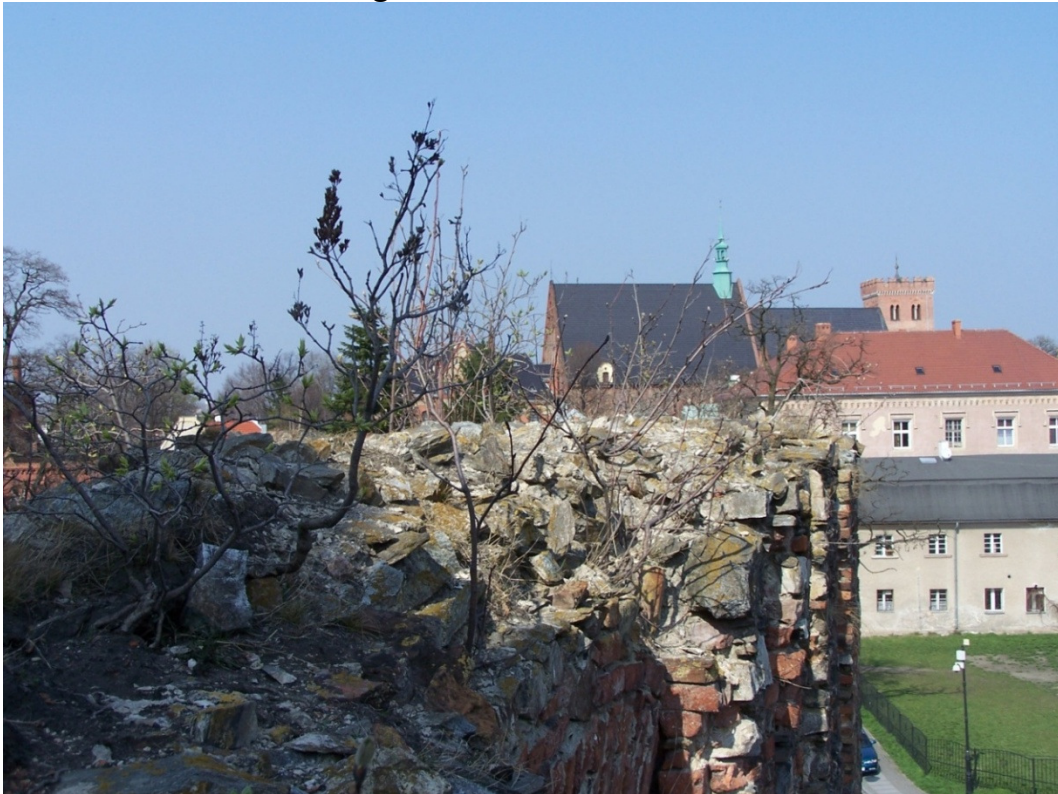
Fot. 4. Korona porośnięta obficie roślinnością (trawa krzewy, głęboko zakorzenione drzewka).

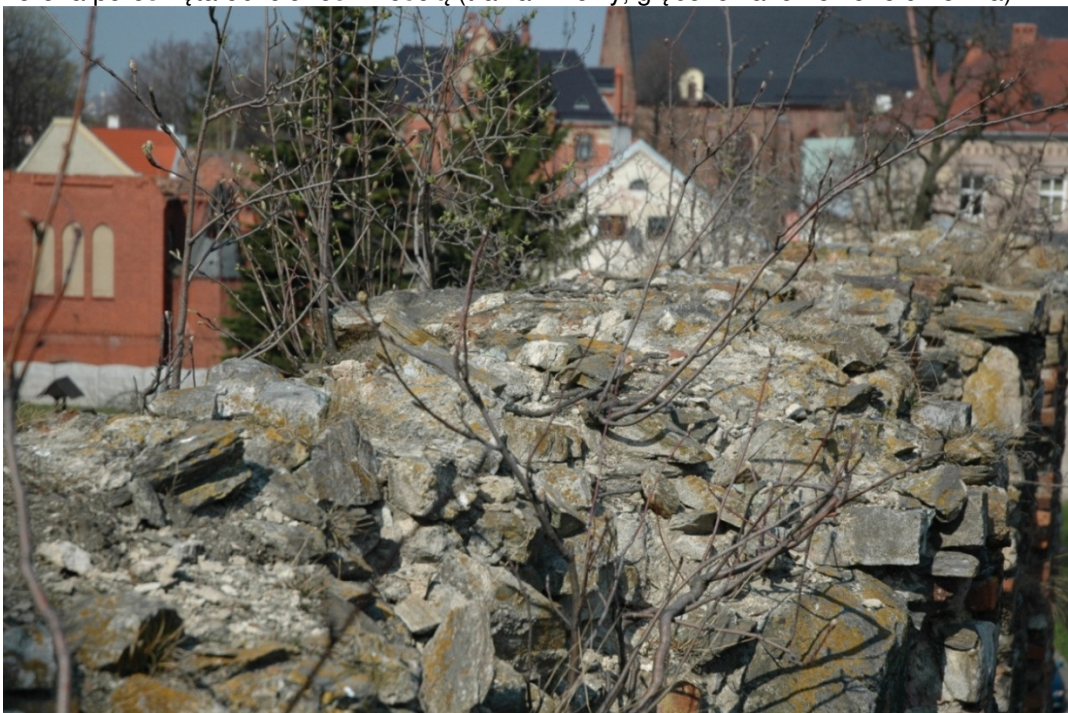
Fot. 5. Na koronie murów widoczne rozległe, miejscami wgłębne ubytki masy muru, kamienie poluzowane, ze znacznie wykruszonymi i wypłukanymi spoinami lub luźno leżące, nie związane zaprawą.

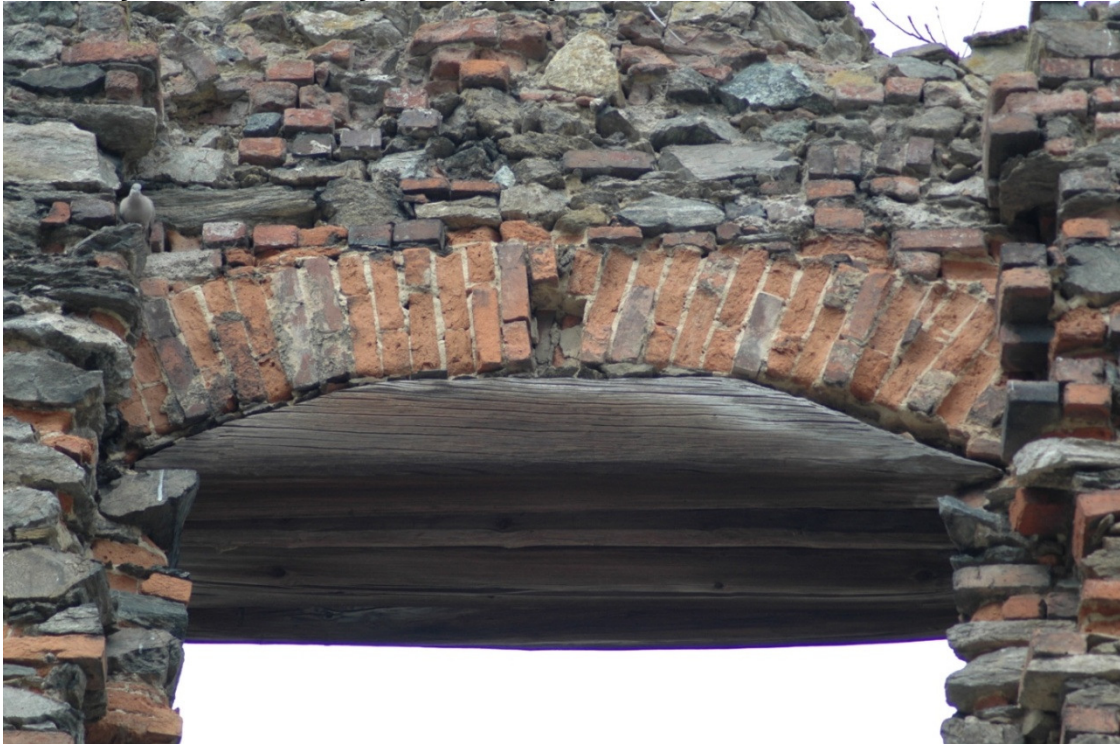
Fot. 6. Drewniane belki osadzone poziomo w nadprożach okien pełniące funkcję wypełnienia światła okien.

- zabezpieczenie elementów drewnianych łuków okiennych elewacji wschodniej. Konieczne jest wykonanie specjalnych prac konserwatorskich przy nadprożach okiennych drugiego pietra (elew. wschodnia), w miejscu osadzenia poziomych, drewnianych belek. Należy zaimpregnować drewno (wzmocnienie mechaniczne i zabezpieczenie przed wzrostem mikrobiologicznym), oczyścić i wypełnić pustą przestrzeń pomiędzy murowanym nadprożem a belkami.

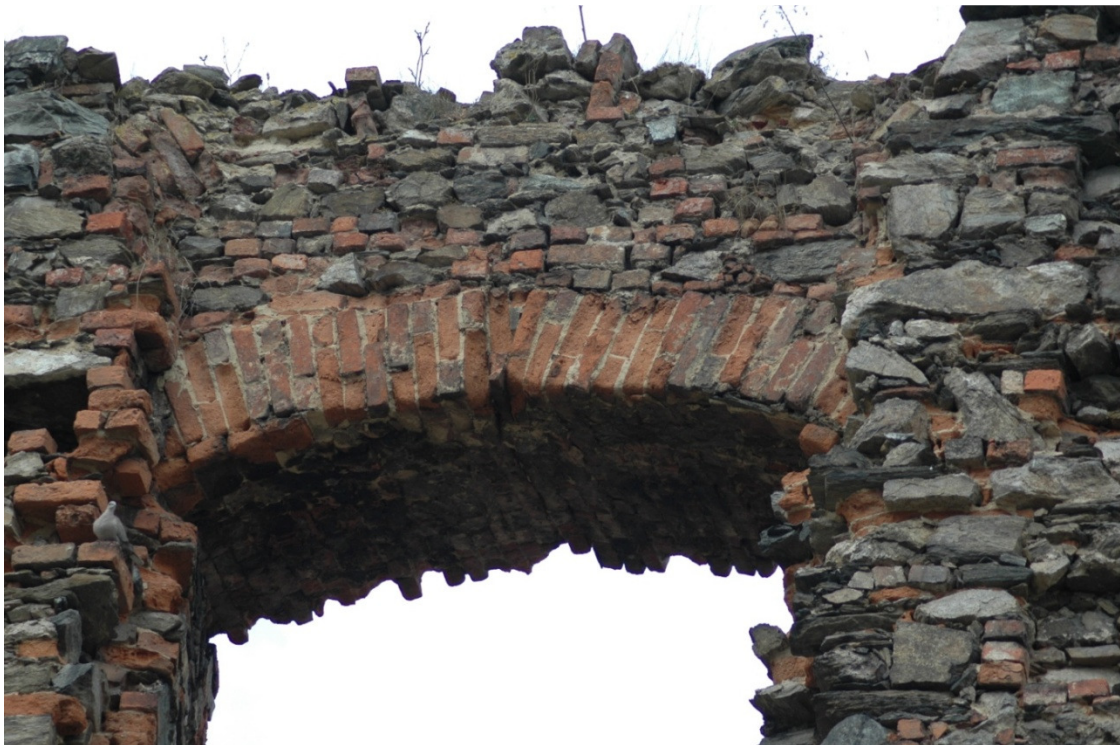
Fot. 7. Nadproże okienne bez podparcia drewnianymi belkami.

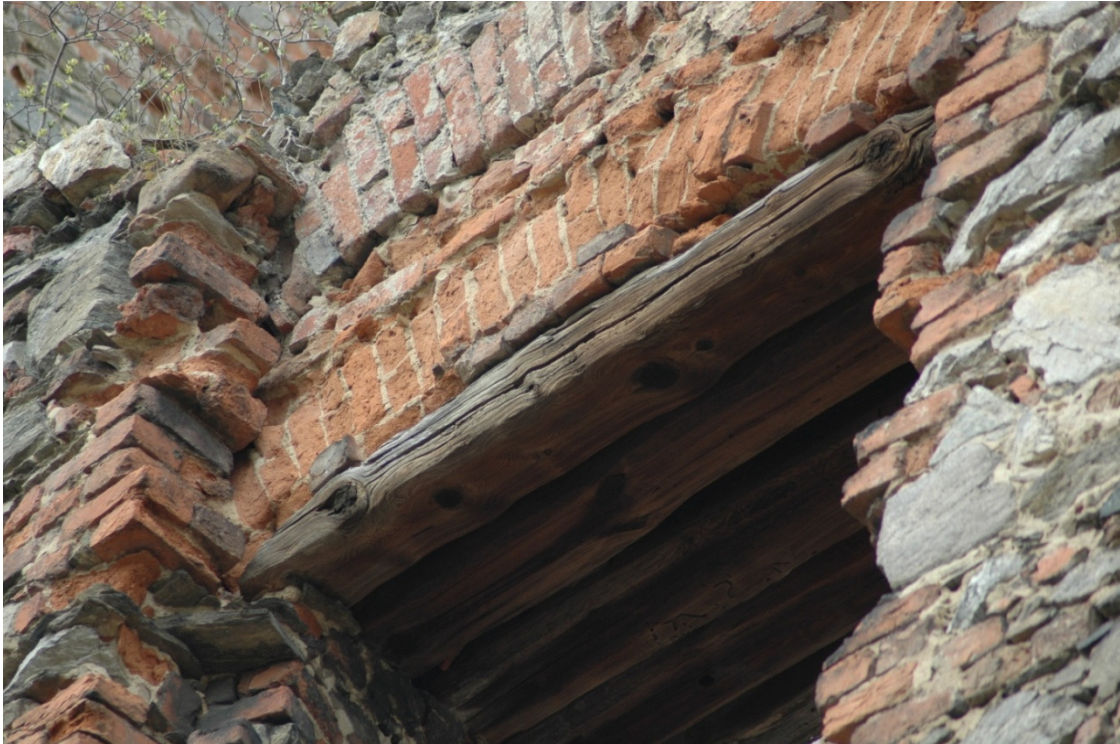
Fot. 8. Detal podparcia okiennego

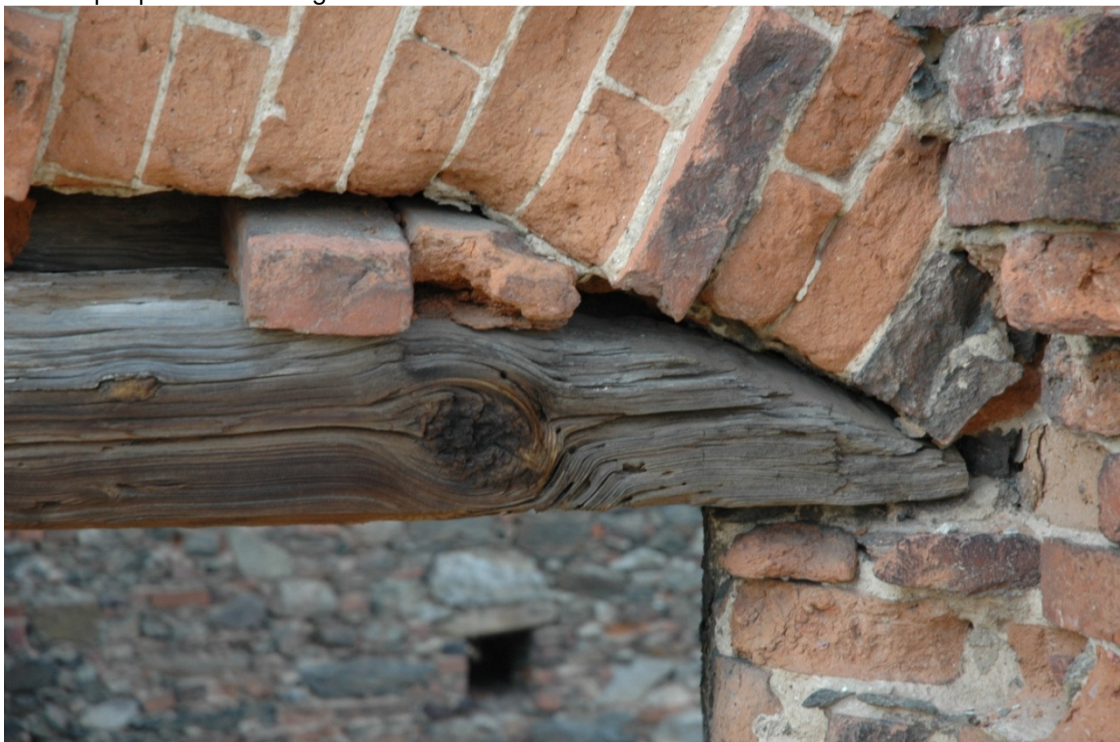
Fot. 9. Detal podparcia okiennego. Należy zaimpregnować drewno (wzmocnienie mechaniczne i zabezpieczenie przed wzrostem mikrobiologicznym), oczyścić i wypełnić pustą przestrzeń pomiędzy murowanym nadprożem a belkami.

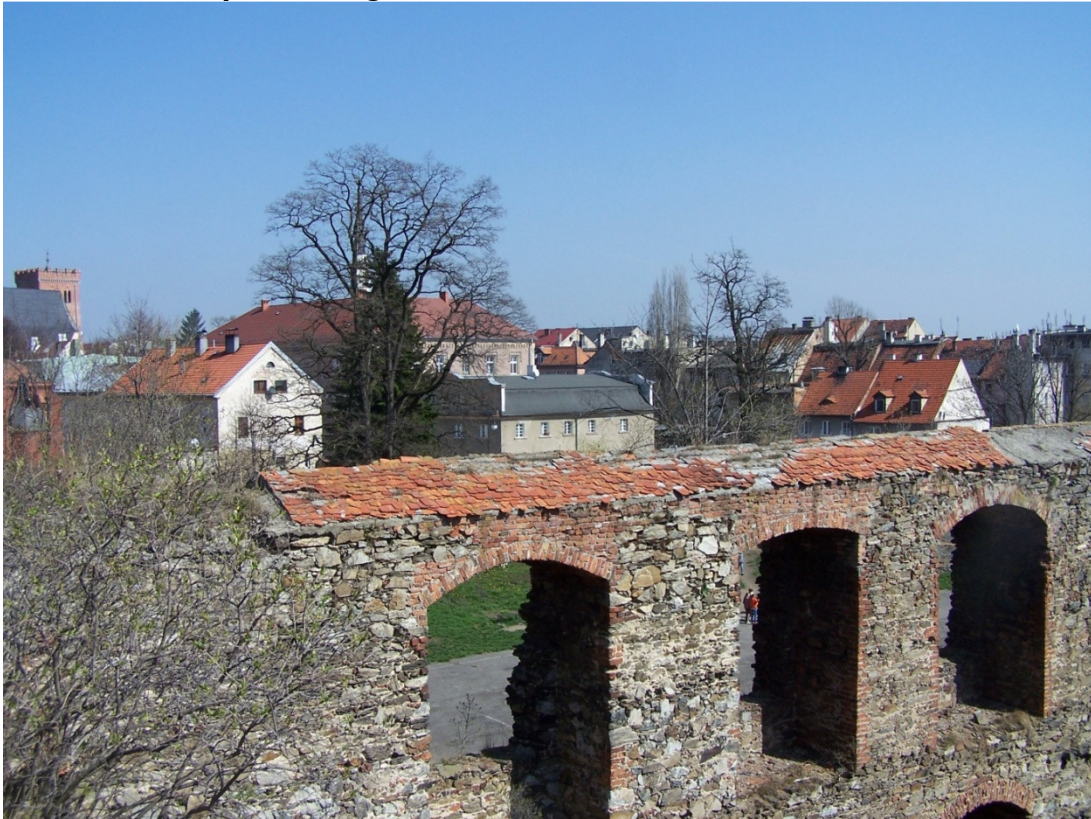
Fot. 10. Widok muru od strony dziedzińca

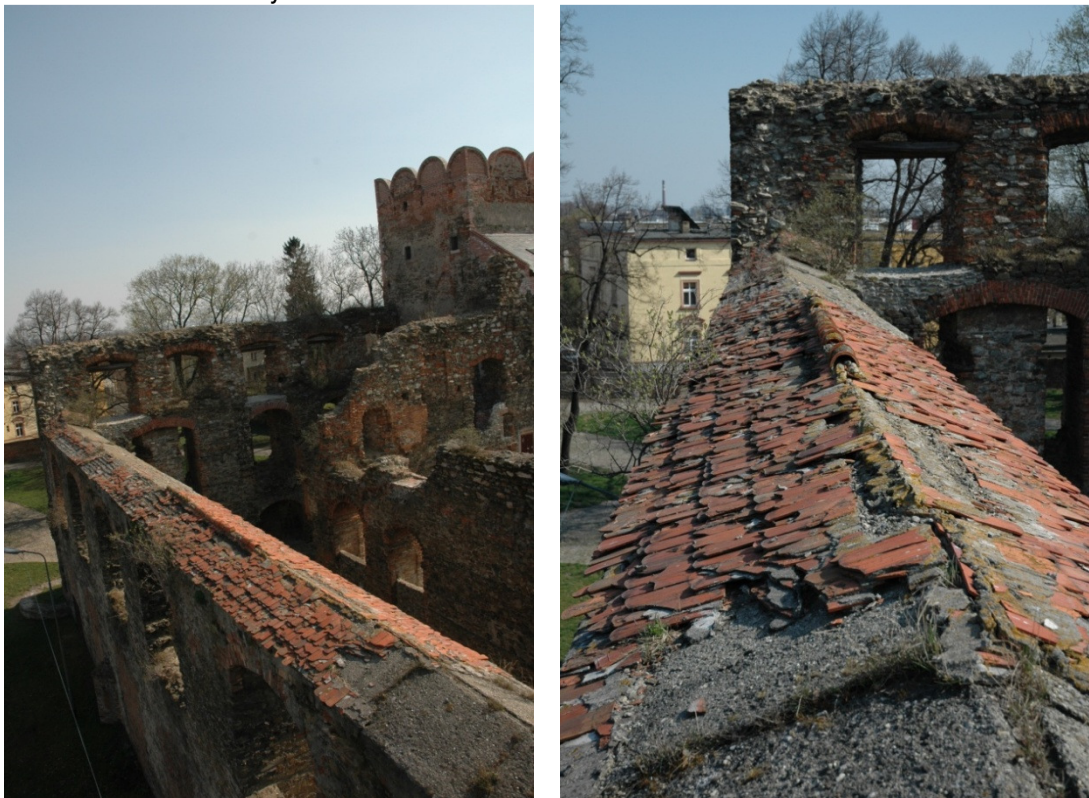
Fot. 11. Pozostałości dachówki karpíówki na betonowej wylewce (reperacja po 1950r.).

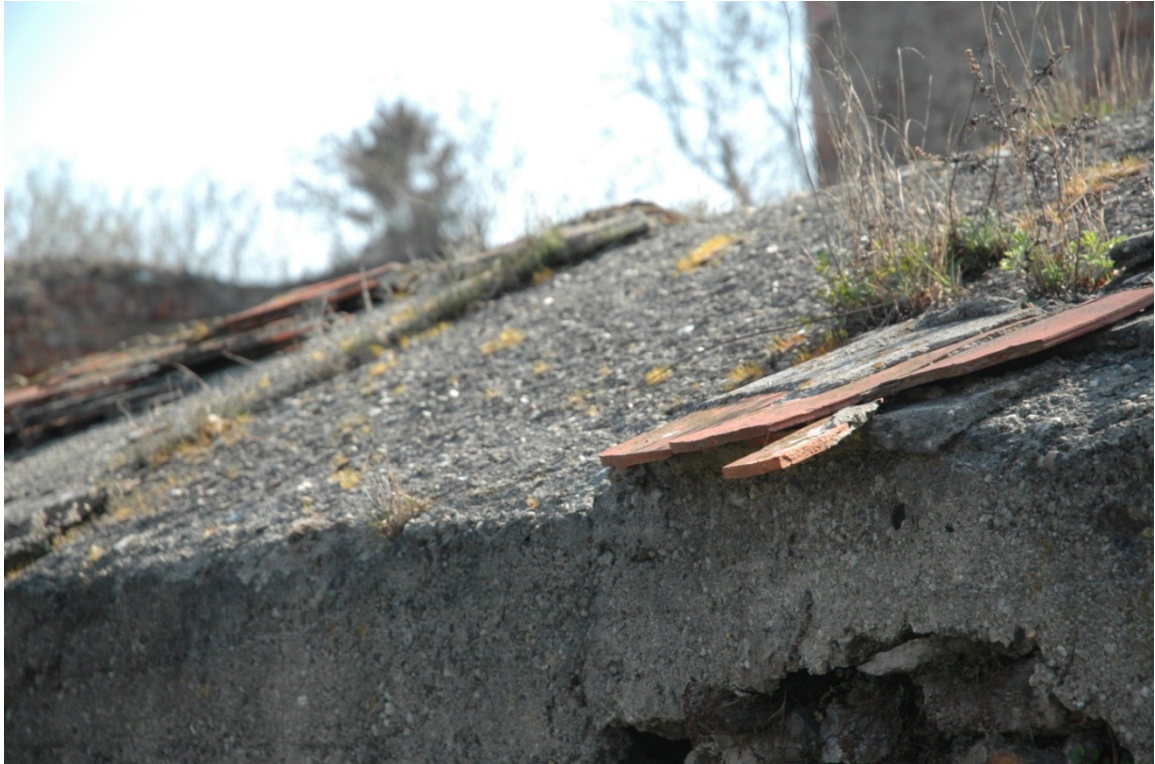
Fot. 12. Wylewka betonowa pokrywająca koronę muru.

- pokrycie betonowego zwieńczenia korony muru elewacji północnej kamieniem łupkowym
- uzupełnienie ubytków kamiennych i ceglanych lica murów
- przemurowanie łuków okiennych bastei zachodniej oraz łuku okiennego ściany zachodniej. Należy wykonać szalowanie na krężynach, ostrożnie rozebrać ceglane, sklepione nadproża i odtworzyć je z zachowanego budulca (uzupełnienia ze starej cegły).

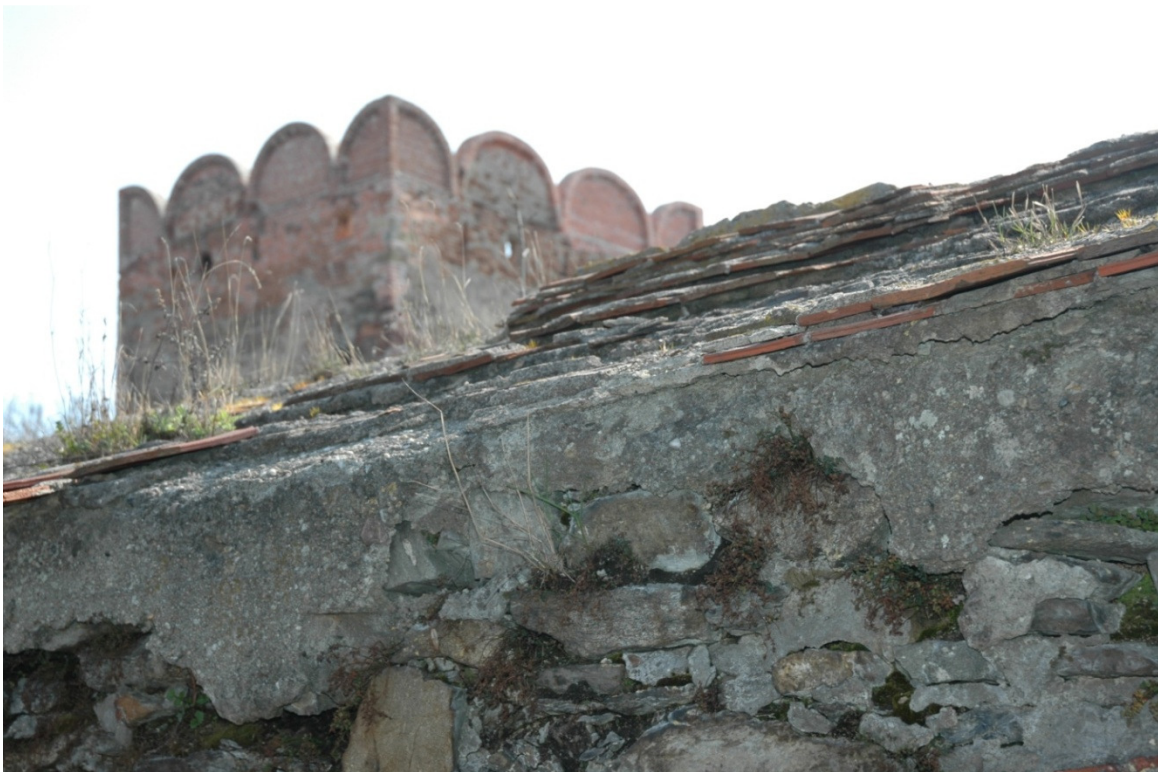
Fot. 13. Wyciek betonu spowodowany zastosowaniem nieuszczelnego szalunku.

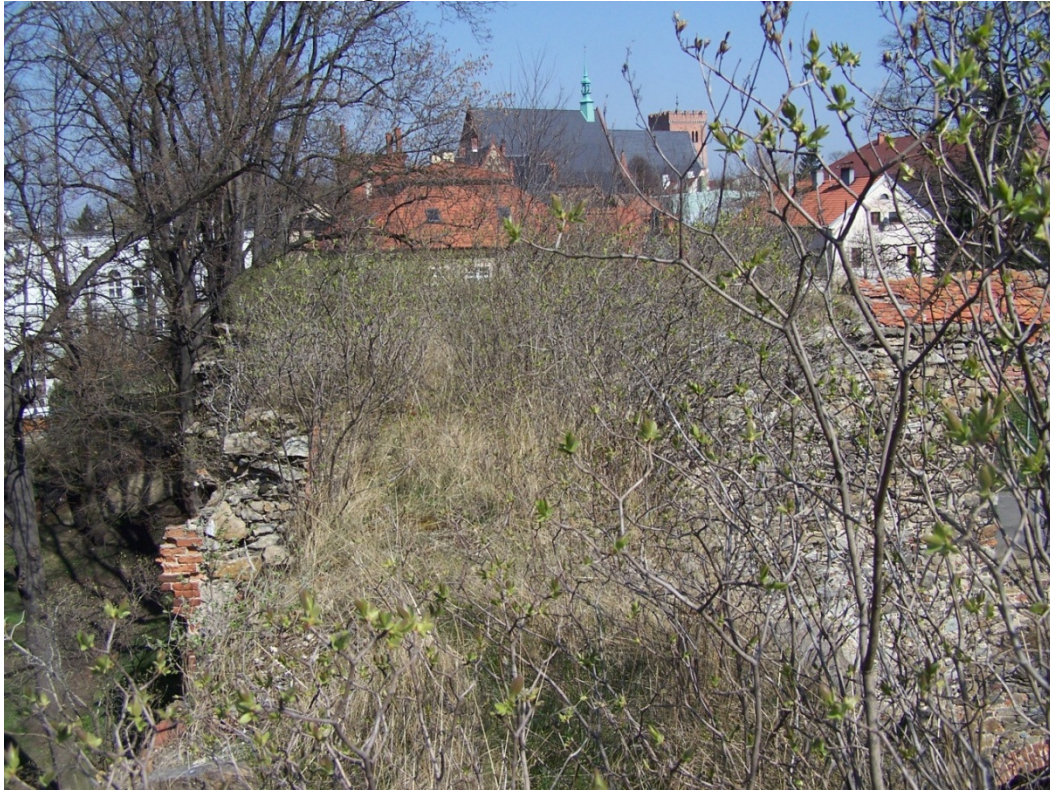
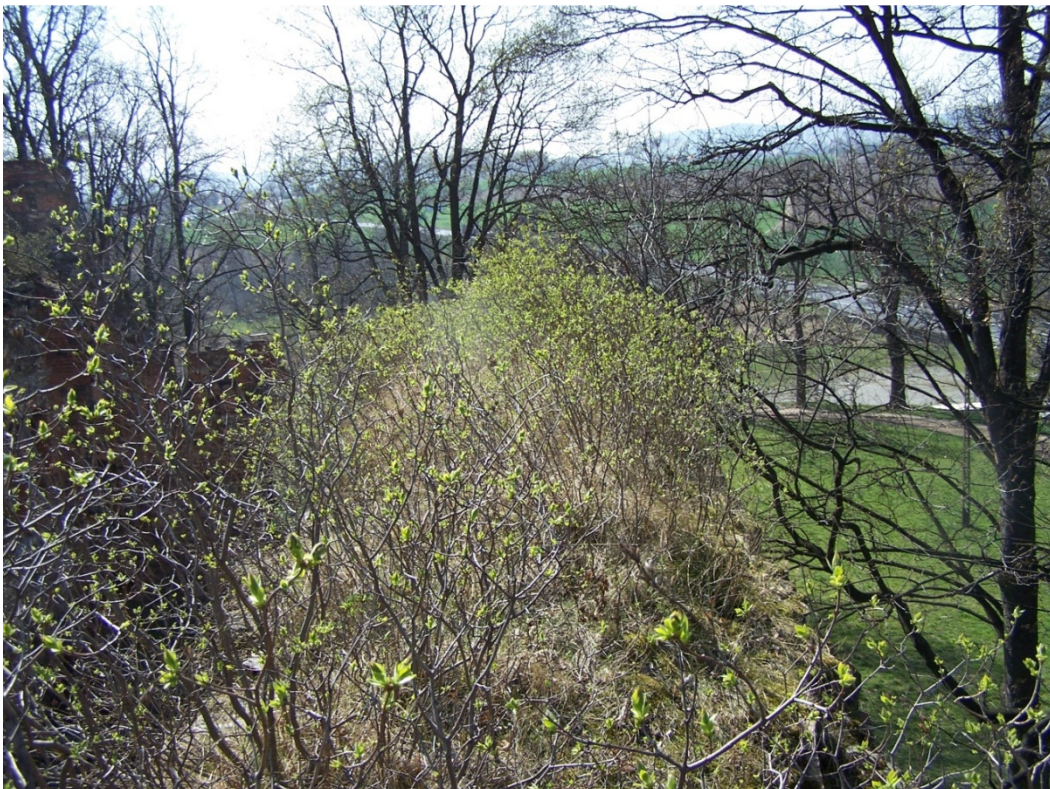
Fot. 14,15 Korona porośnięta obficie roślinnością wzrosłą na zalegającym na murach humusie. Należy usunąć wszystkie naleciałości roślinne. Nie dopuszcza się wrywania głębokich korzeni gdyż może skończyć się to rozerwaniem fug. Pozostawione w masie muru korzenie należy opryskać herbicydem, specjalnym preparatem, który zapobiegne wzrostowi roślinności, nie uszkadzając budulca.

1. Należy usunąć wszystkie naleciałości roślinne. Nie dopuszcza się wrywania głębokich korzeni gdyż może skończyć się to rozerwaniem fug. Pozostawione w masie muru korzenie należy opryskać herbicydem, specjalnym preparatem, który zapobiegnie wzrostowi roślinności, nie uszkadzając budulca.

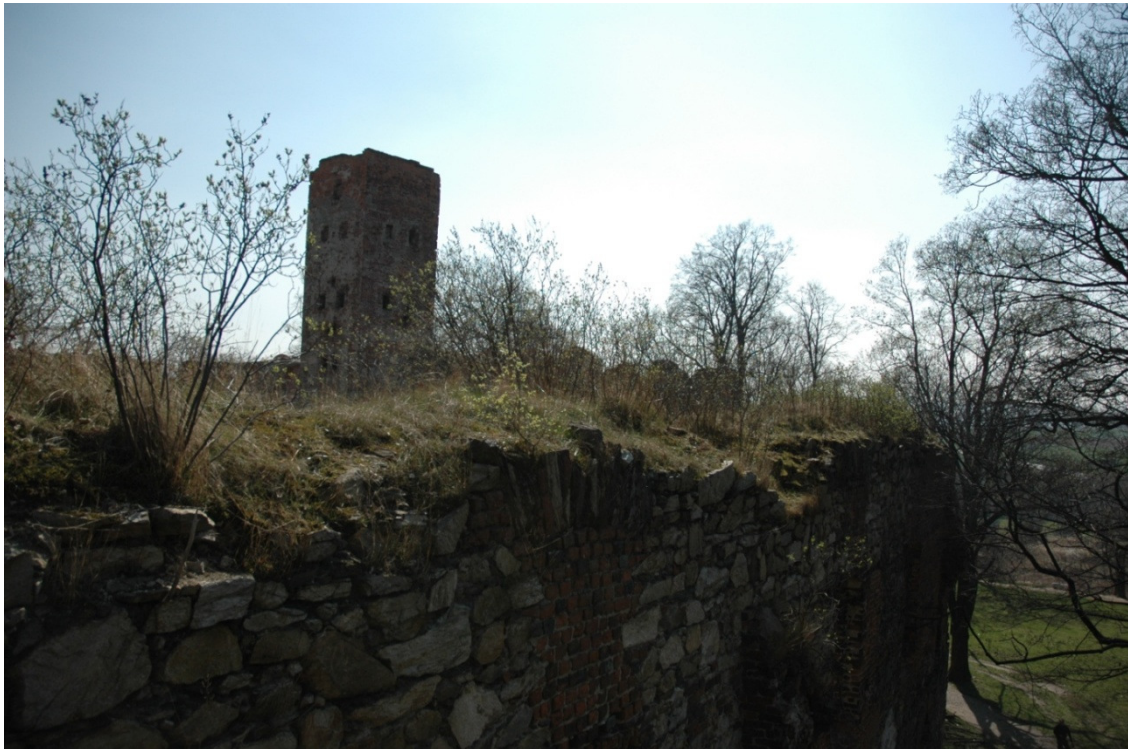
Fot. 16. Rozległe a miejscami głębokie ubytki masy muru.

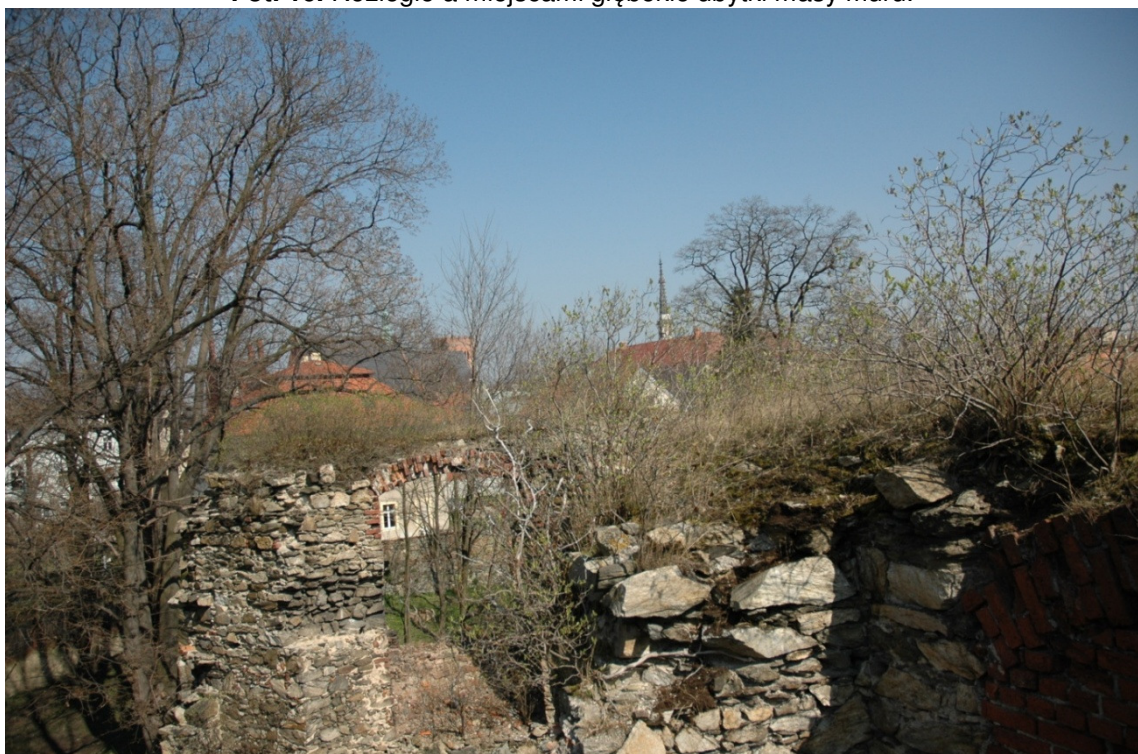
Fot. 17. Połączenie ściany zachodniej ze ścianą bastei, widoczne luźno leżące nie związane zaprawą kamienie.

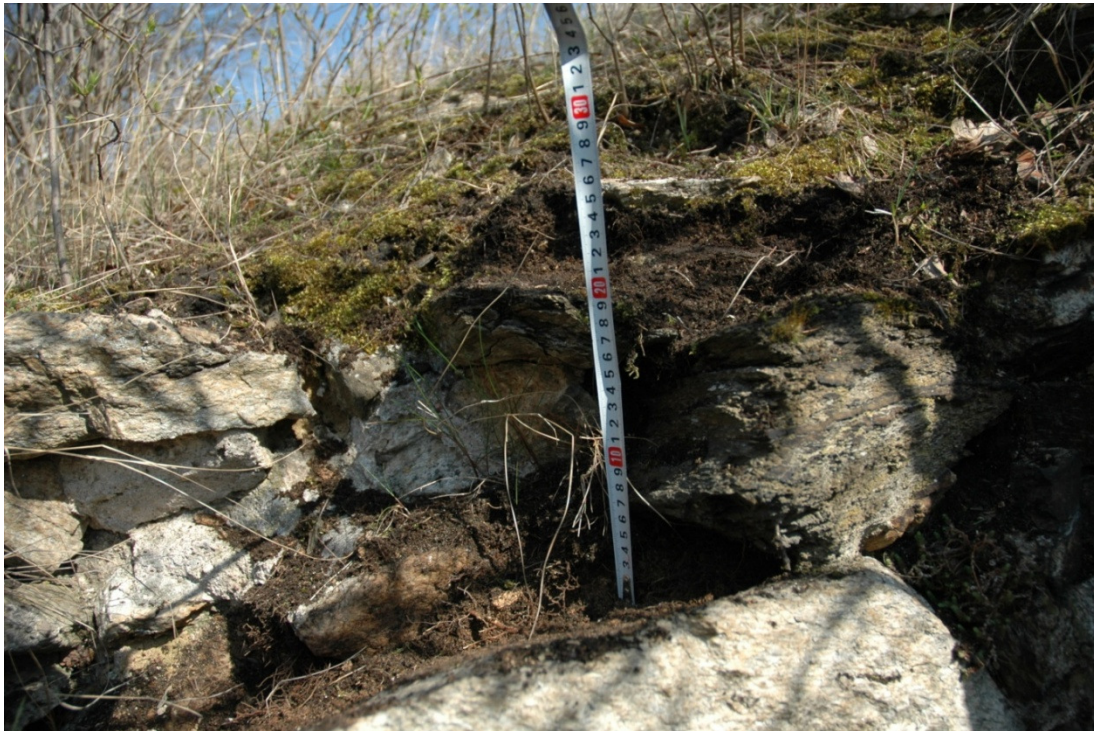
Fot. 18. Mocno i głęboko skorodowana zaprawa, zniszczona przez zakorzenie roślinności.

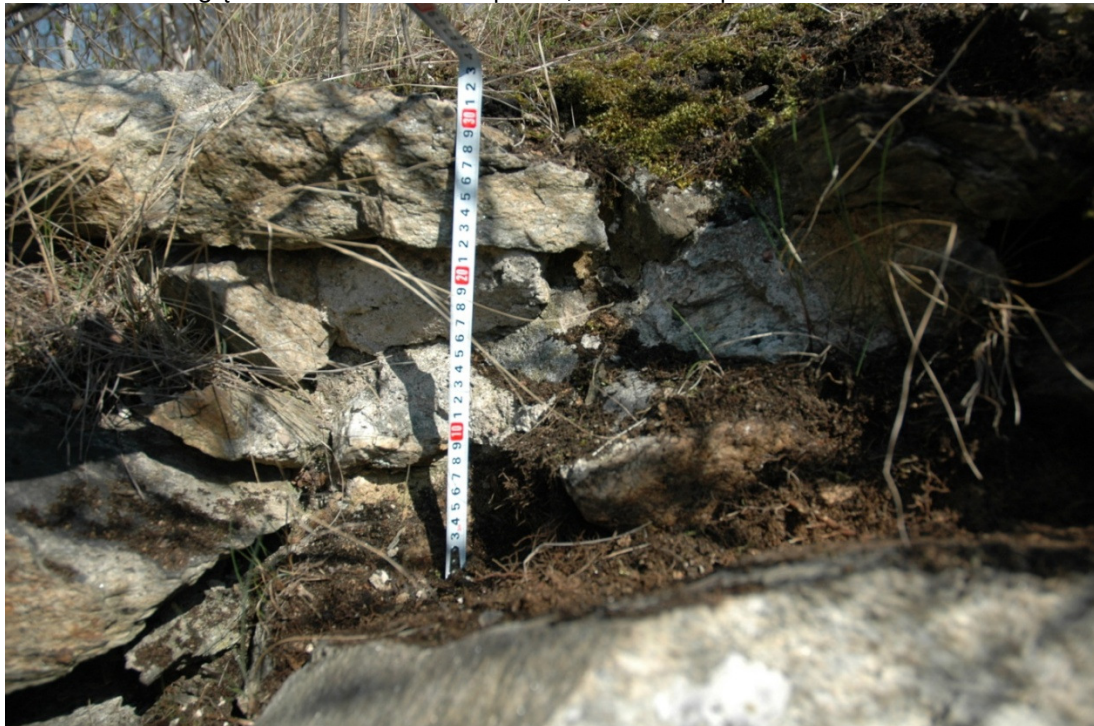
Fot. 19. Trzy warstwy luźno leżących kamieni nie związanych zaprawą.

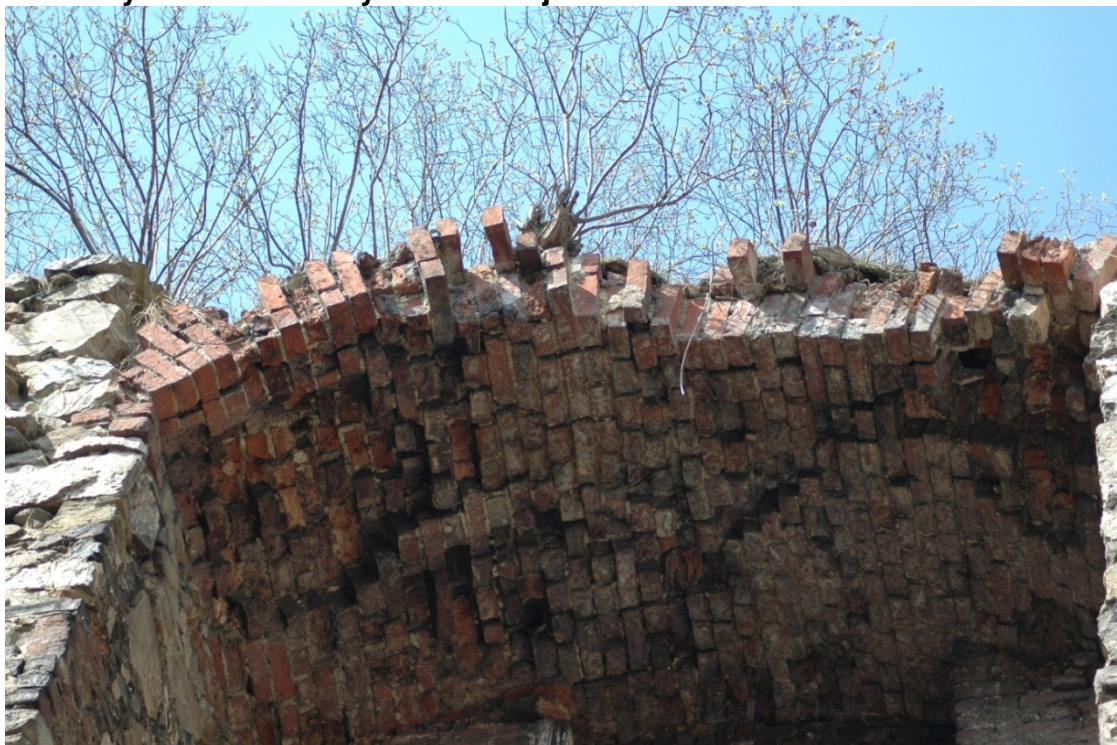
Fot. 20. Łuk okienny z północnej strony muru wymagający rozebrania i odbudowy z zachowaniem oryginalnego kształtu i zabytkowego charakteru.

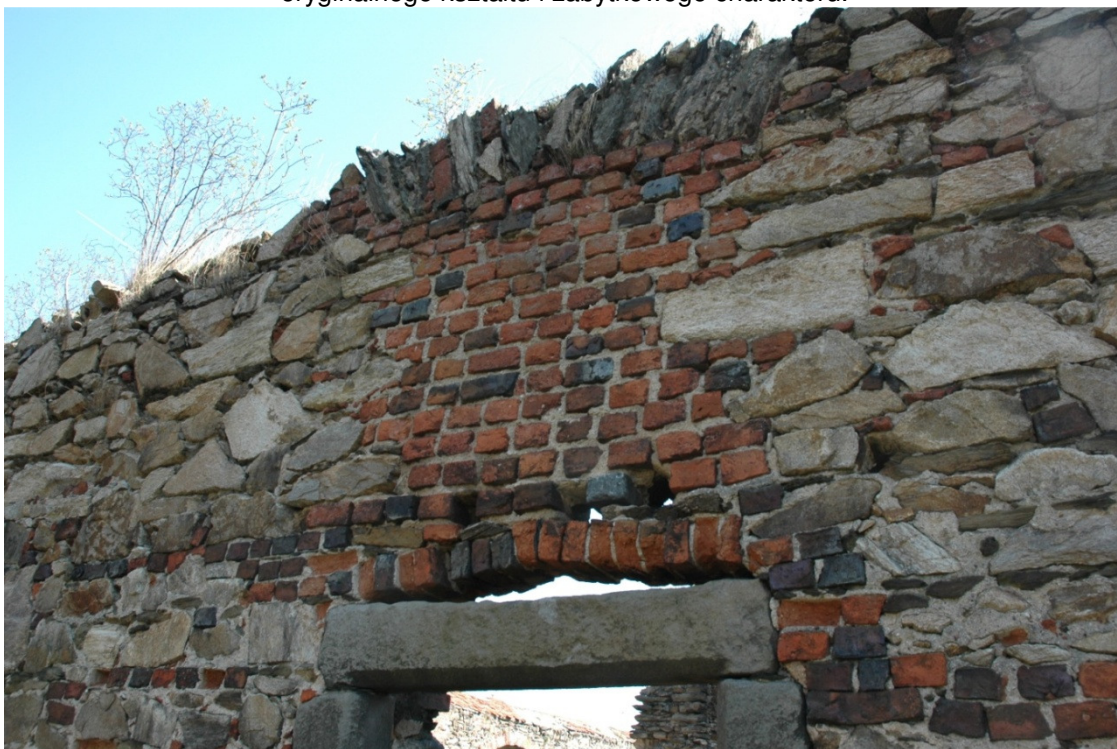
Fot. 21. Szczelina w nadprożu okiennym wymagająca uzupełnienia.

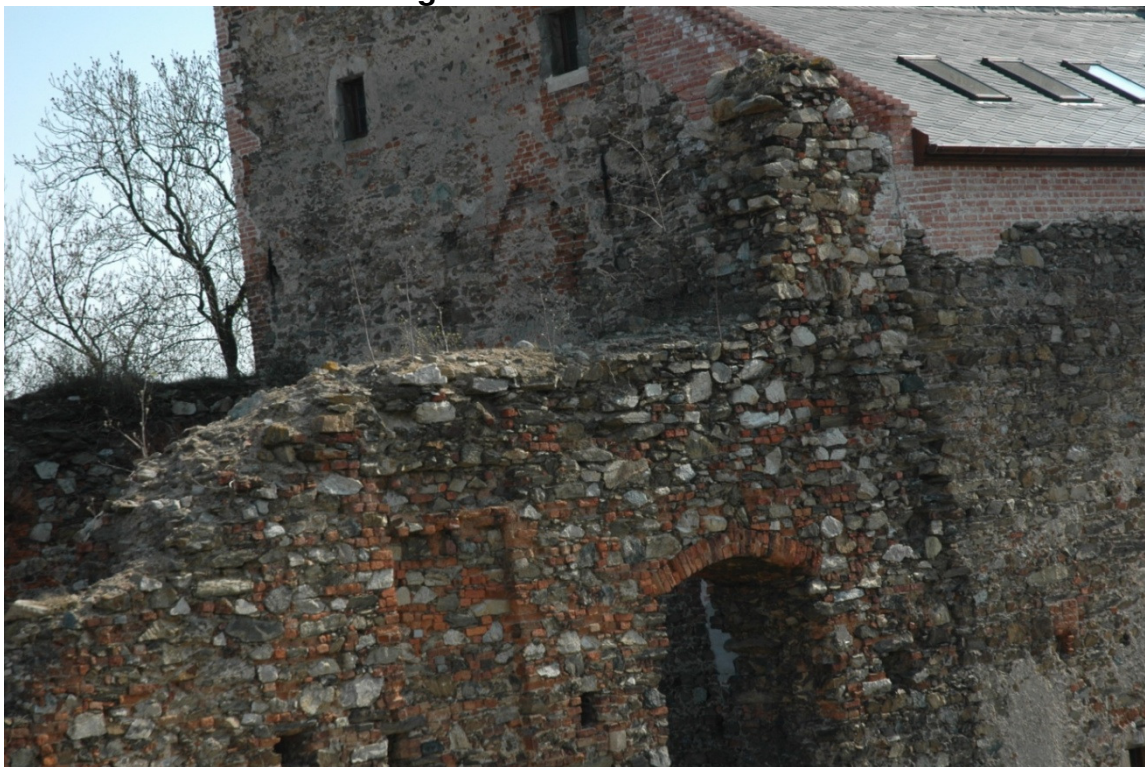
Fot. 22. Korona muru porośnięta w małym stopniu przez drobne krzewy.

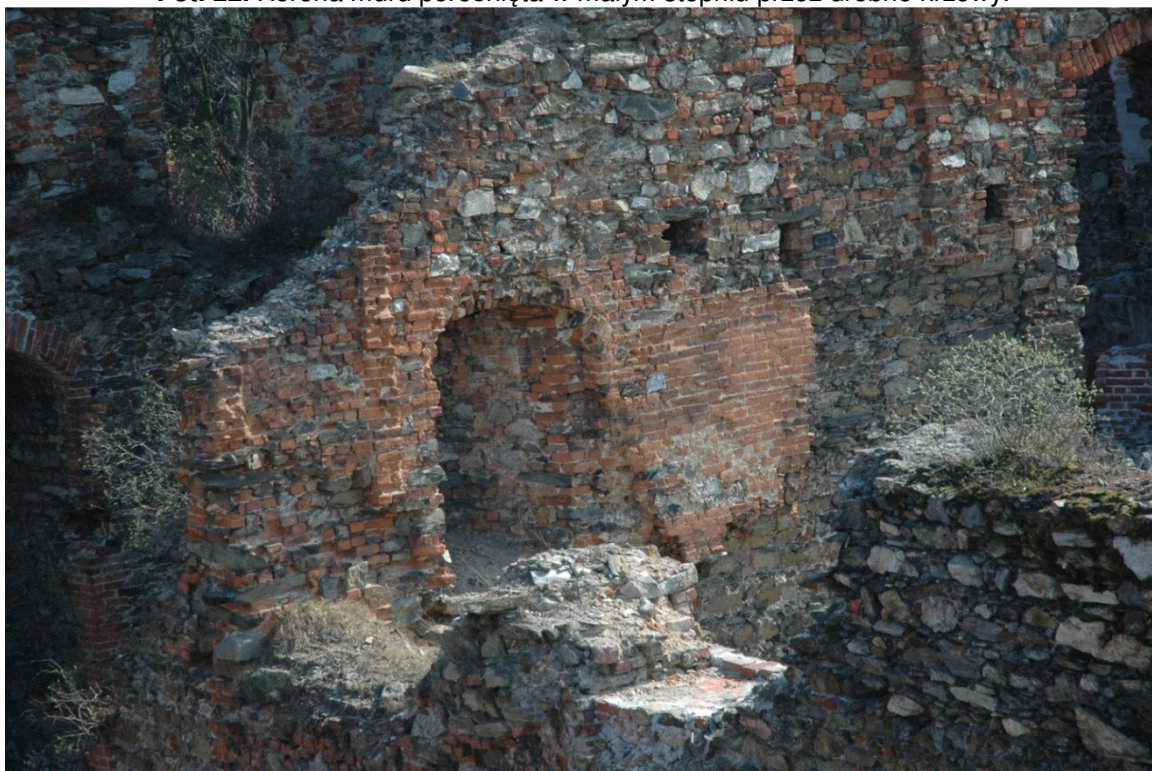
Fot. 23. Widok korony muru od strony dziedzińca.

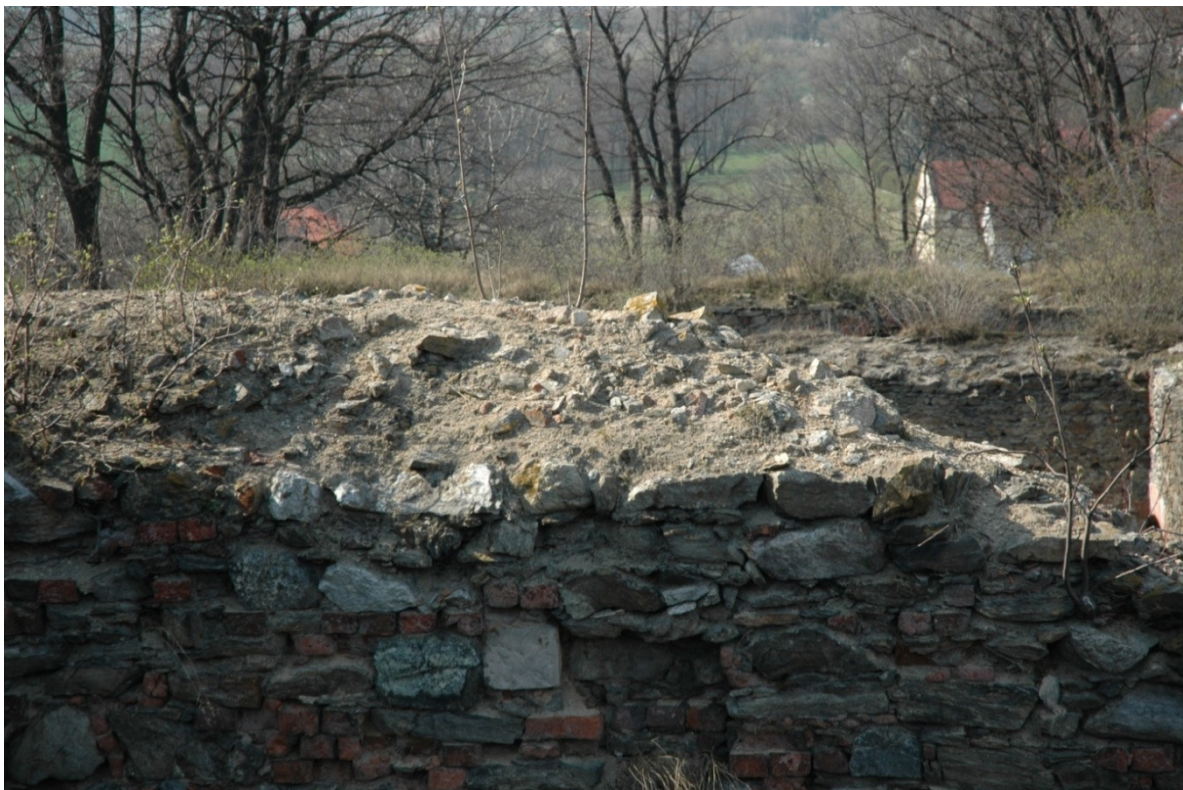
Fot. 24. Zaprawa mocno skorodowana z licznymi ubytkami materiału w koronie muru.

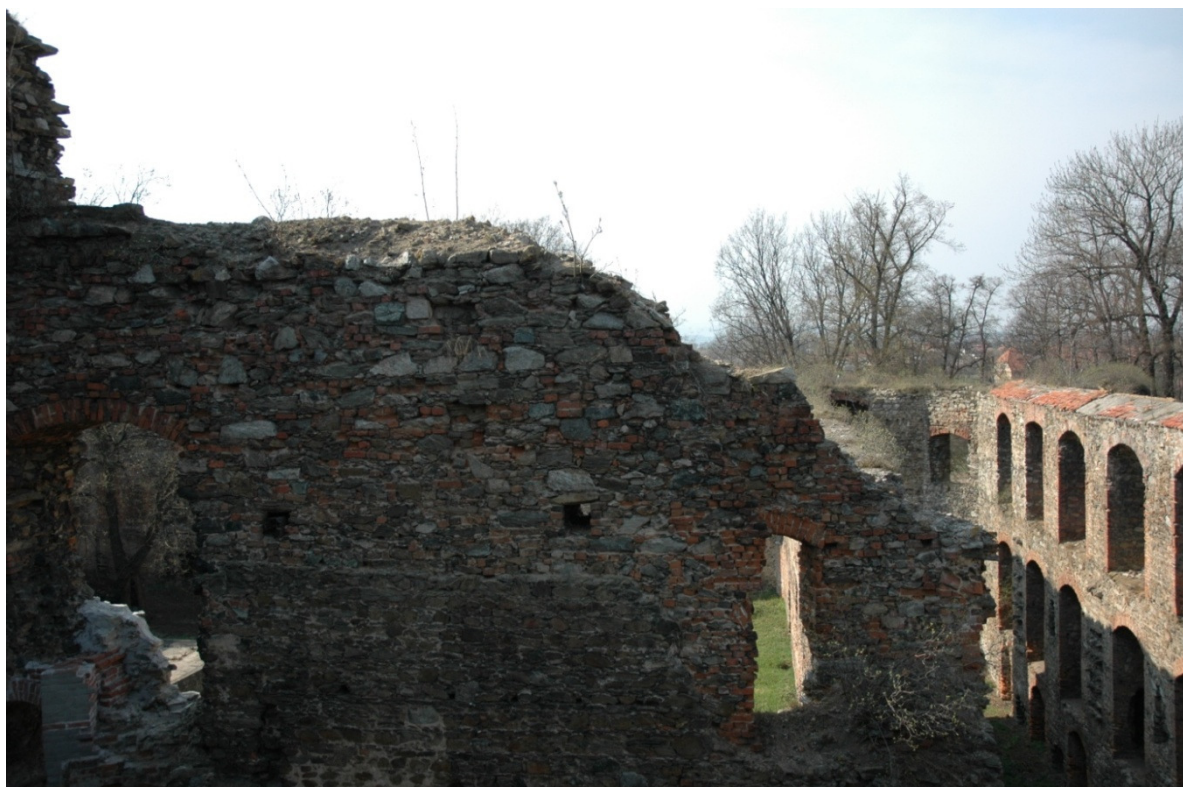
Fot. 25. Ostra zmiana spadku ściany, wymagane wykonanie wieńca żelbetowego dopasowanego do linii zabudowy w celu zachowania zabytkowego charakteru.

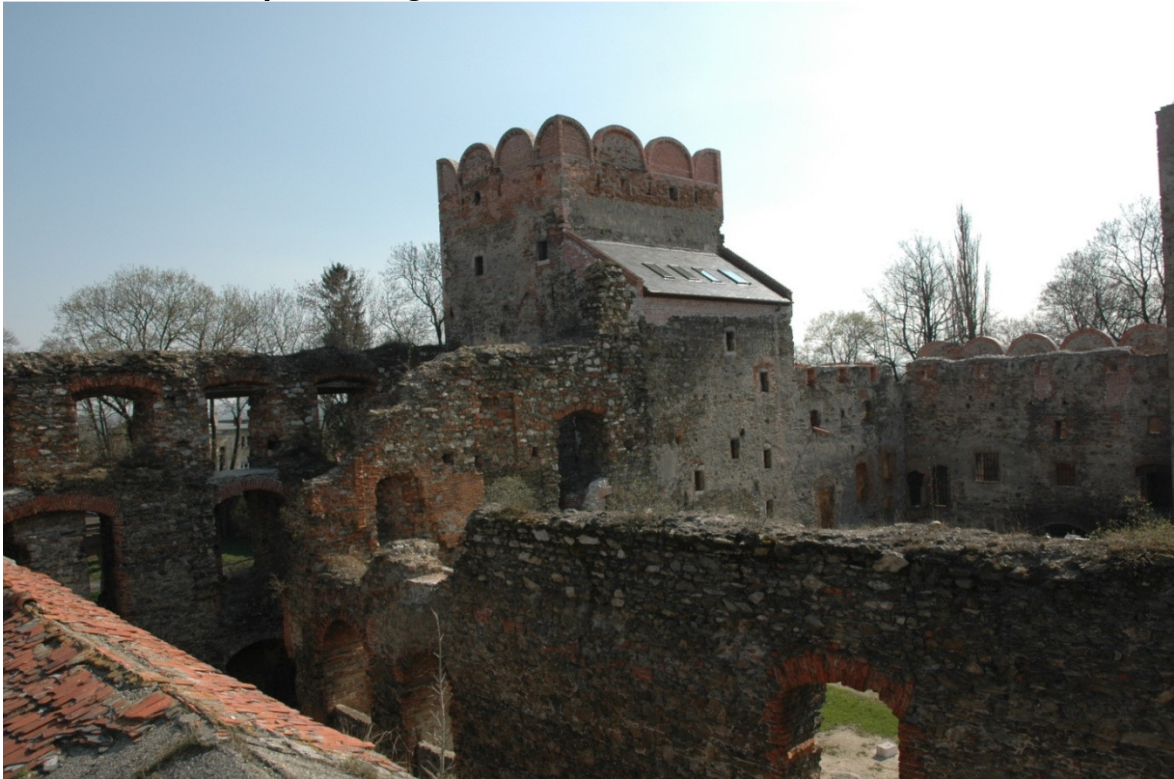
Fot. 26. Liczne ubytki materiału w koronie muru.

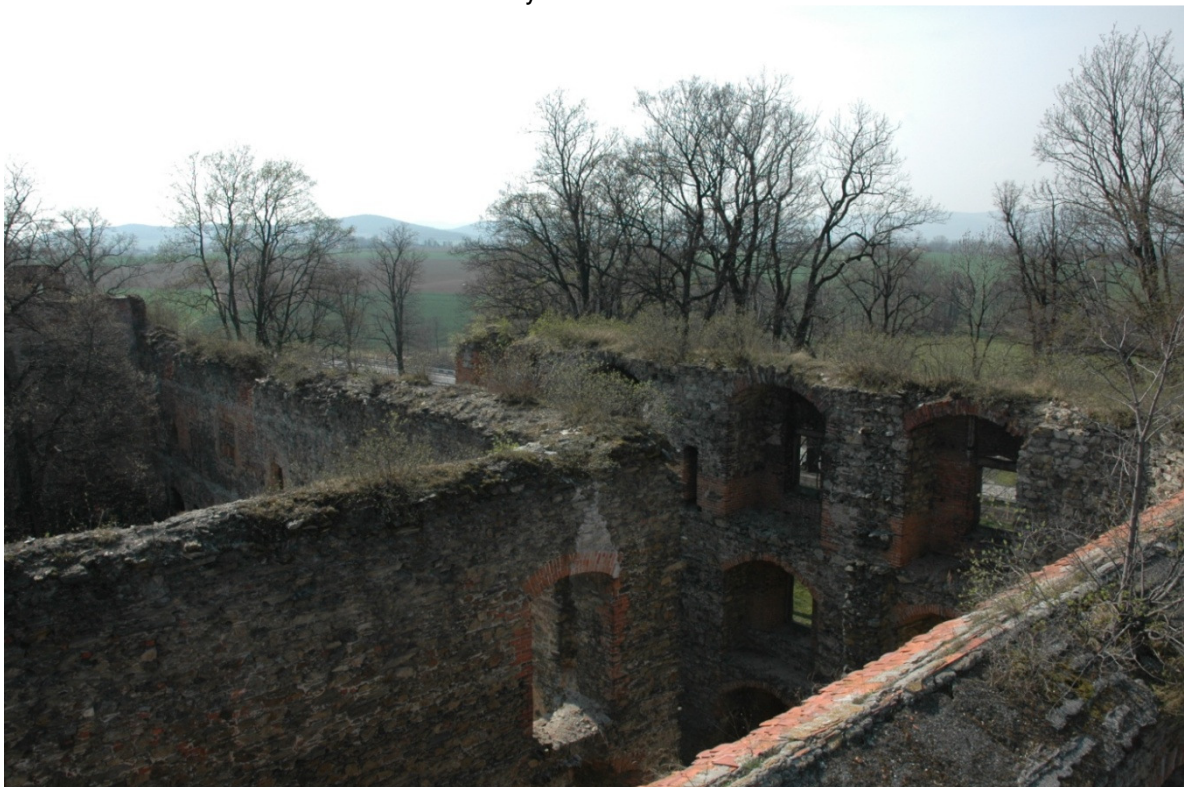
Fot. 27. Korona w znacznym stopniu porośnięta trawą i krzewami.
