Przedmiotem zamówienia jest „**Wykonanie dokumentacji projektowej dla zadania Prace zabezpieczające korony murów skrzydła zachodniego i północnego oraz prace konserwatorsko-zabezpieczające murów zamku – III etap.**”

XIV.1 Korona muru wschodniego

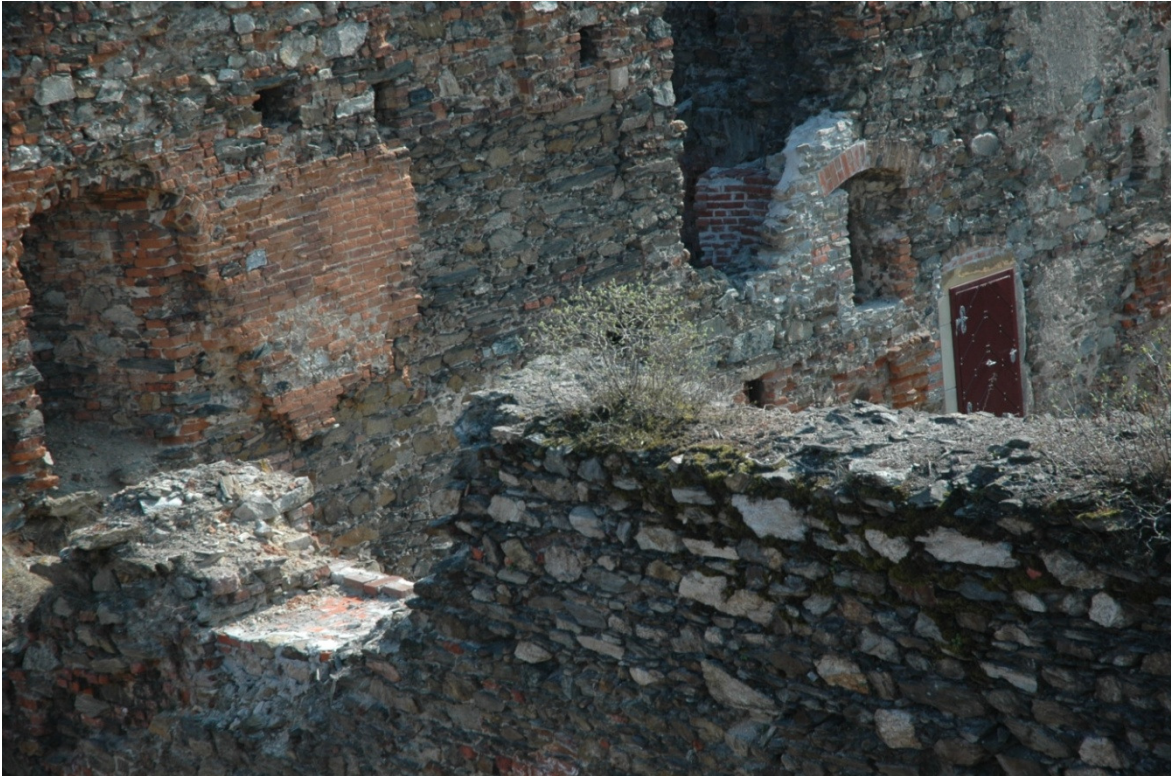
Fot. 28. Część korony muru wymagająca wyrównania do poziomu ściany sąsiadującej w celu wykonania wieńca żelbetowego. W miarę możliwości należy użyć zachowany kamień i starą cegłę a do spajania użyć zaprawy wapienno – piaskowej (trassowej) lub zaprawy na białym cemencie.

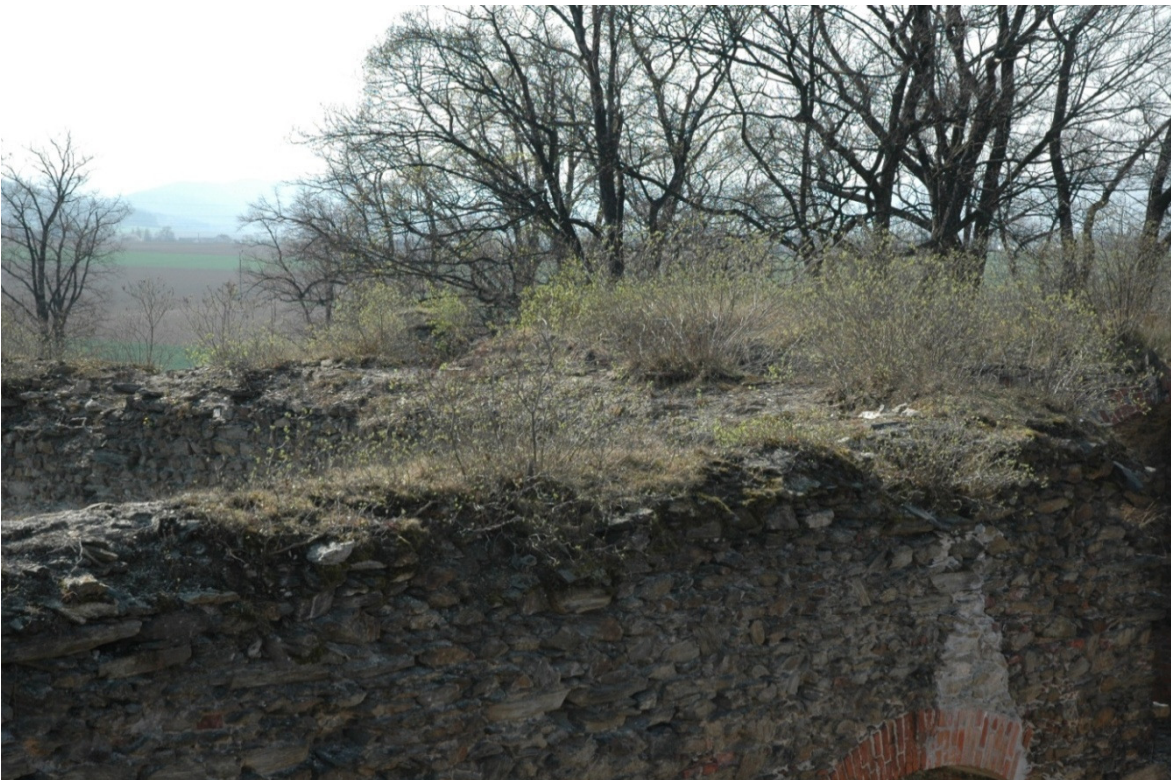
Fot. 29. Warstwa humusu zalegająca na części korony muru wraz z porastającą go roślinnością.

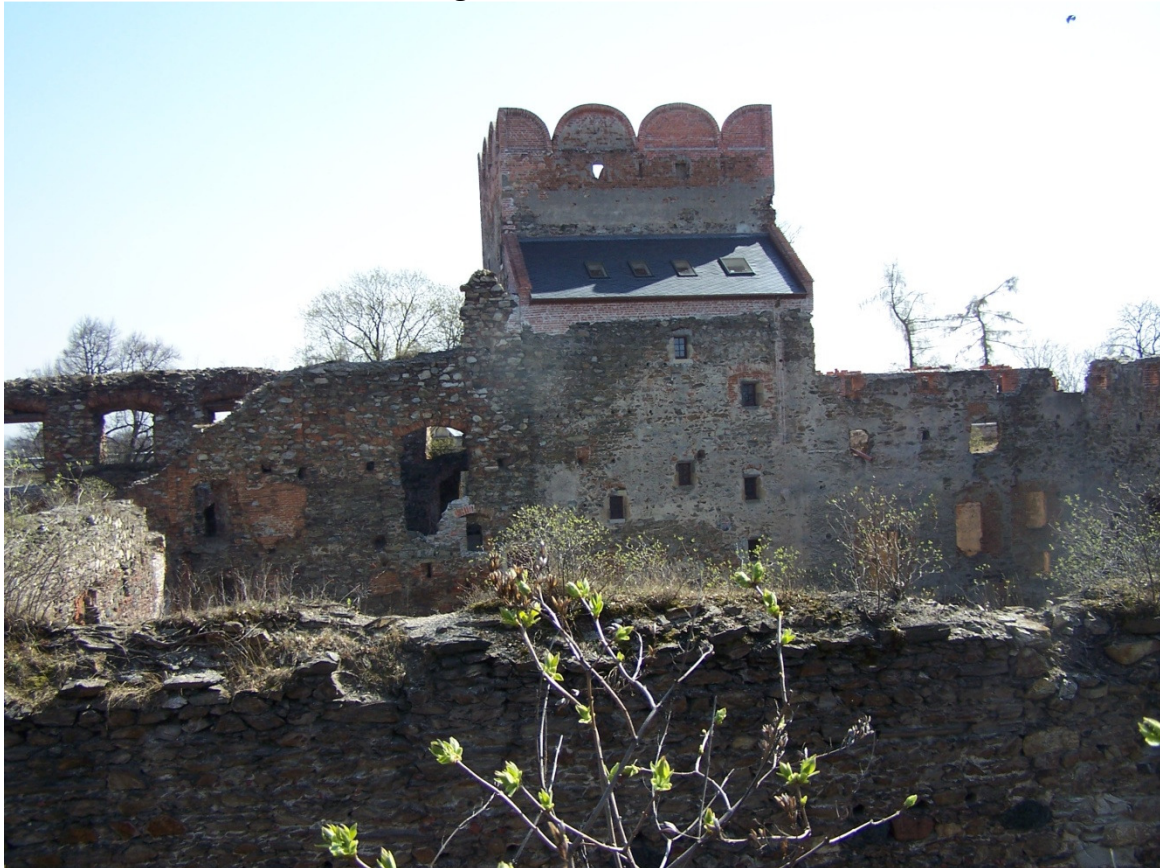
Fot. 30. Znaczne ubytki materiału kamiennego w koronie muru.

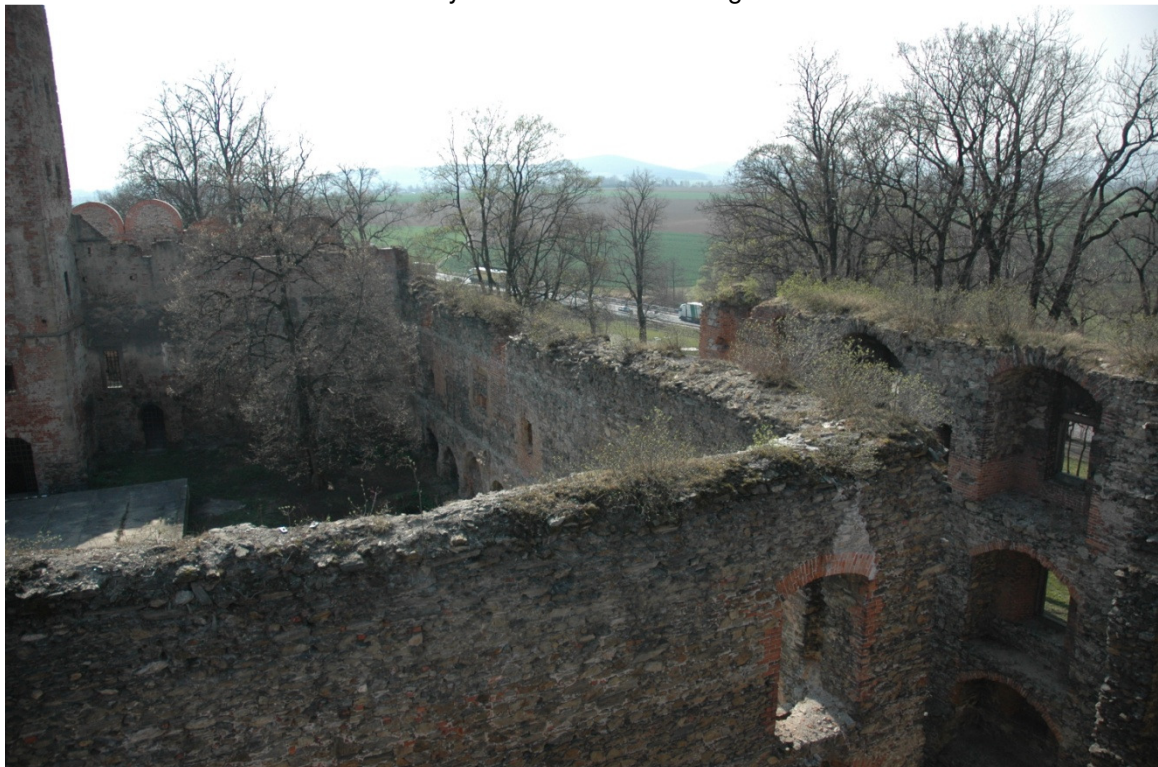
Fot. 31. Korona w znacznym stopniu porośnięta trawą i krzewami wyrosłymi na warstwie humusu.

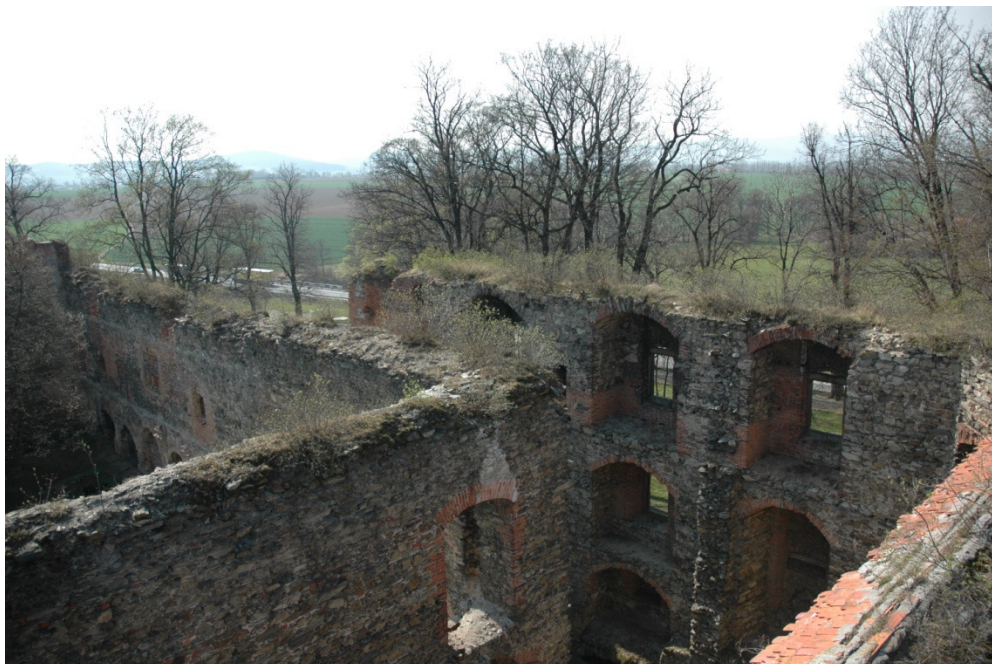
Fot. 32. Widok połączeń narożników korony zachodniej i północnej

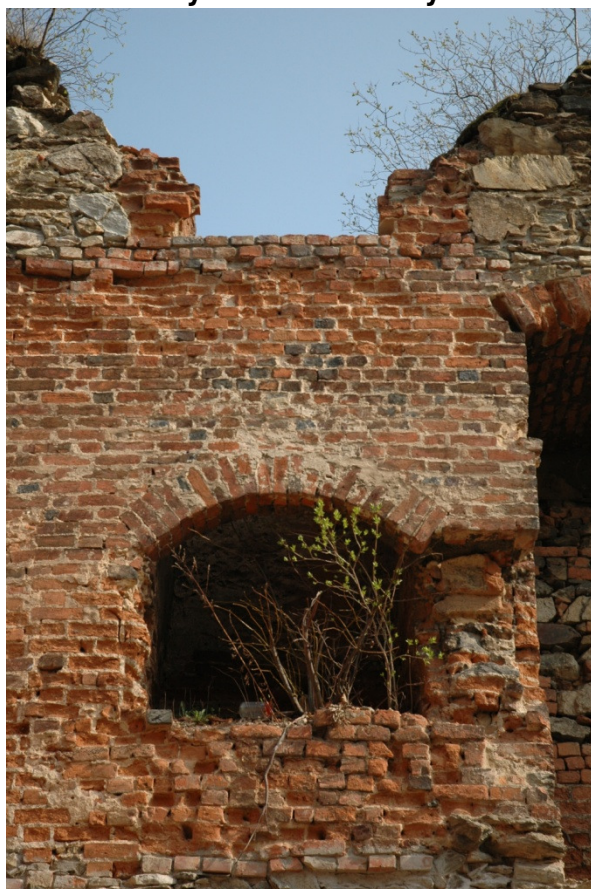
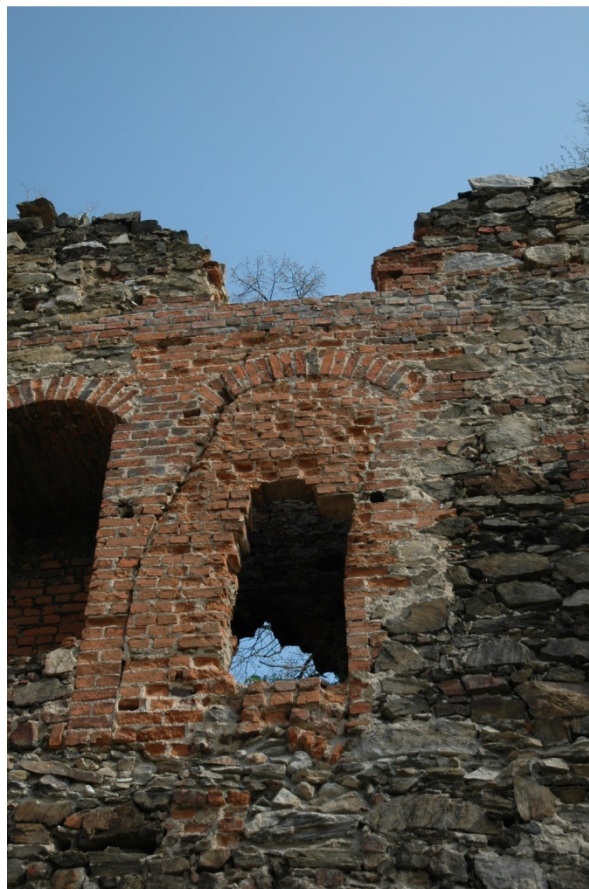
Fot. 33,34. Pozostałości otworów okiennych wymagające odbudowy w celu wykonania wieńca żelbetowego. Należy użyć starą cegłę a do spajania użyć zaprawy wapienno – piaskowej (trassowej) lub zaprawy na białym cemencie.

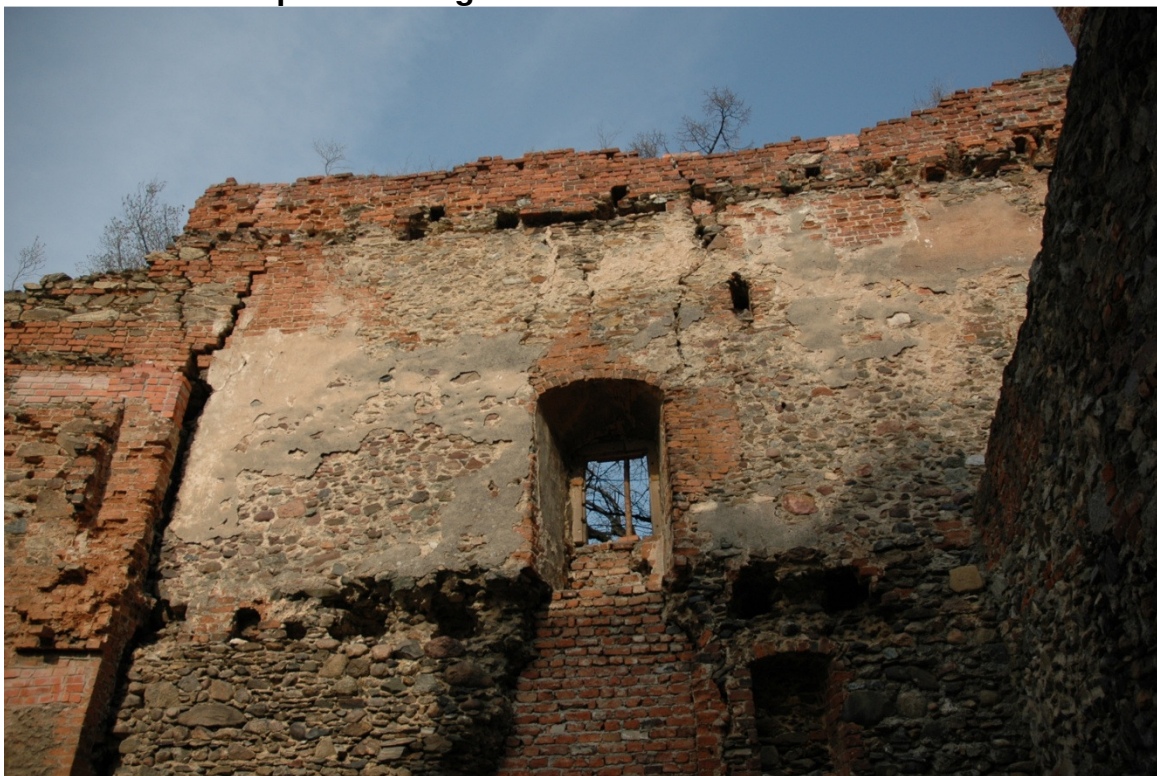
Fot. 35. Ceglana korona muru z licznymi ubytkami i skorodowaną zaprawą.

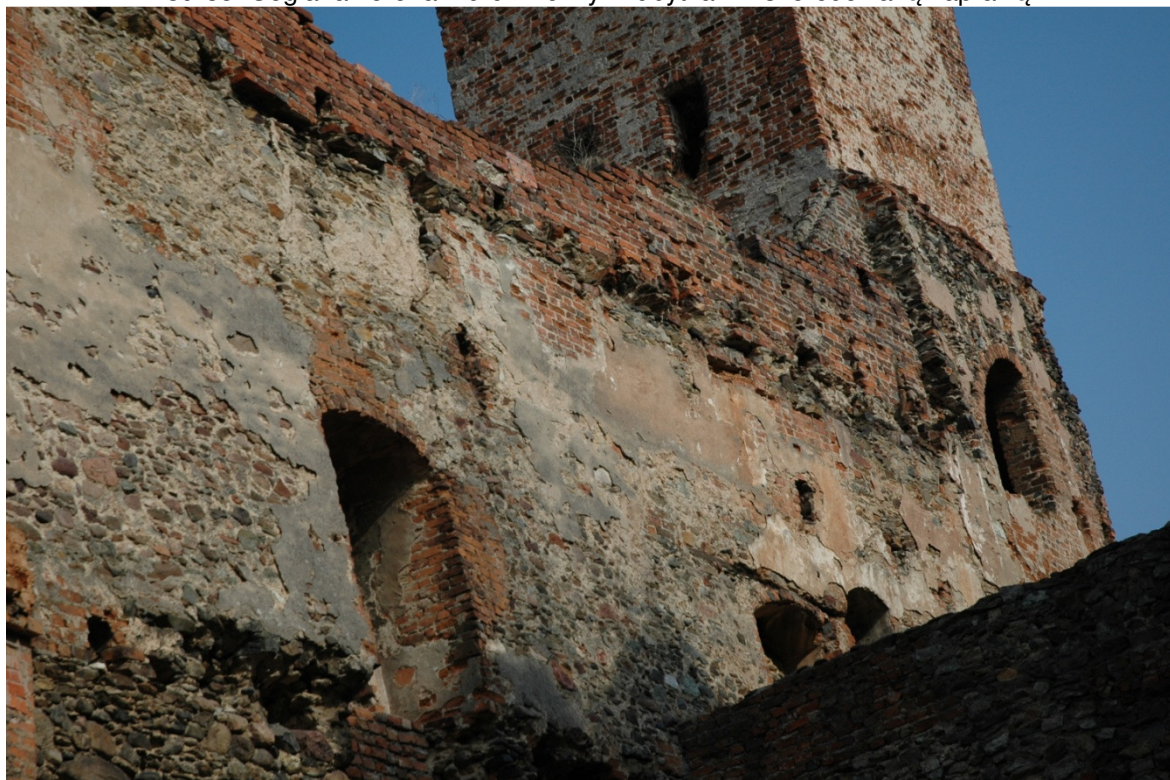
Fot. 36. Część korony wymagająca wyrównania do poziomu umożliwiającego wykonanie wieńca żelbetowego. Należy użyć starą cegłę a do spajania użyć zaprawy wapienno – piaskowej (trassowej) lub zaprawy na białym cemencie.

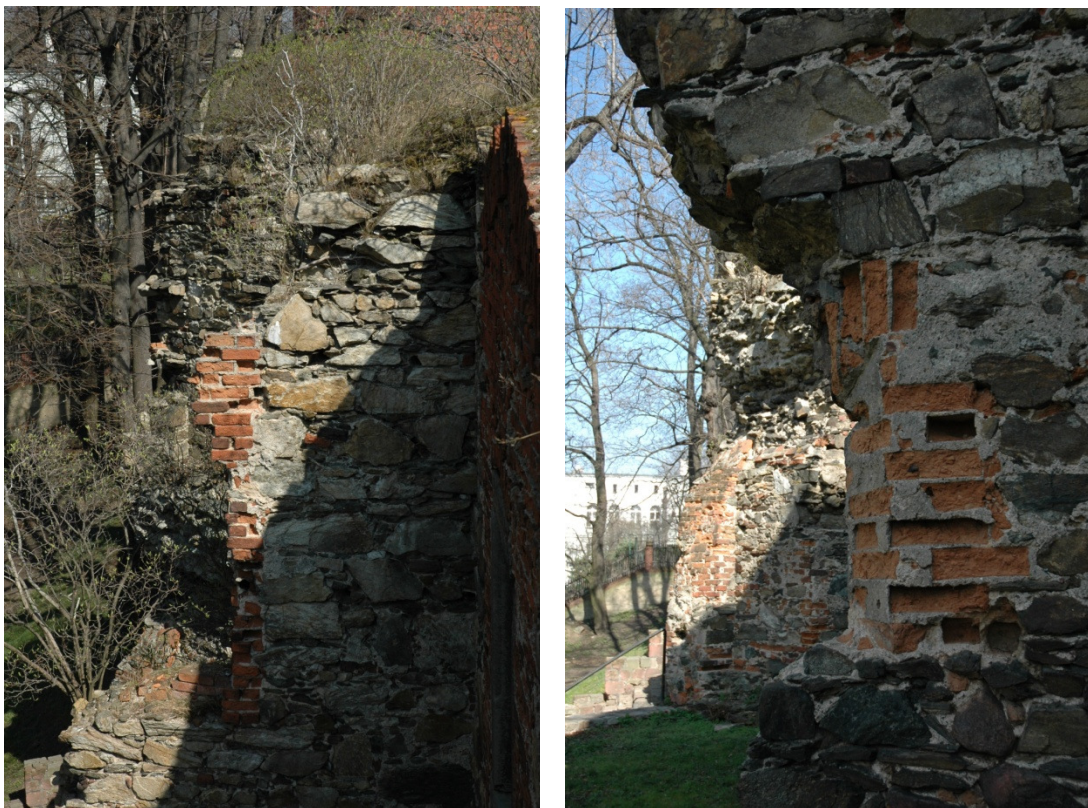
Osobnego potraktowania wymaga problem zabezpieczenia przed zawaleniem (katastrofą budowlaną) dużego, nawisającego fragmentu muru elewacji skrzydła zachodniego, będącego niegdyś częścią baszty północno – zachodniej.

Fot. 37. Ściana bastei wymagająca częściowej odbudowy. Należy zaprojektować i wykonać podparcie dużego nawisu muru. Konieczne jest szczególne, estetyczne rozwiązanie, które będzie harmonizowało z zachowaną ruiną.

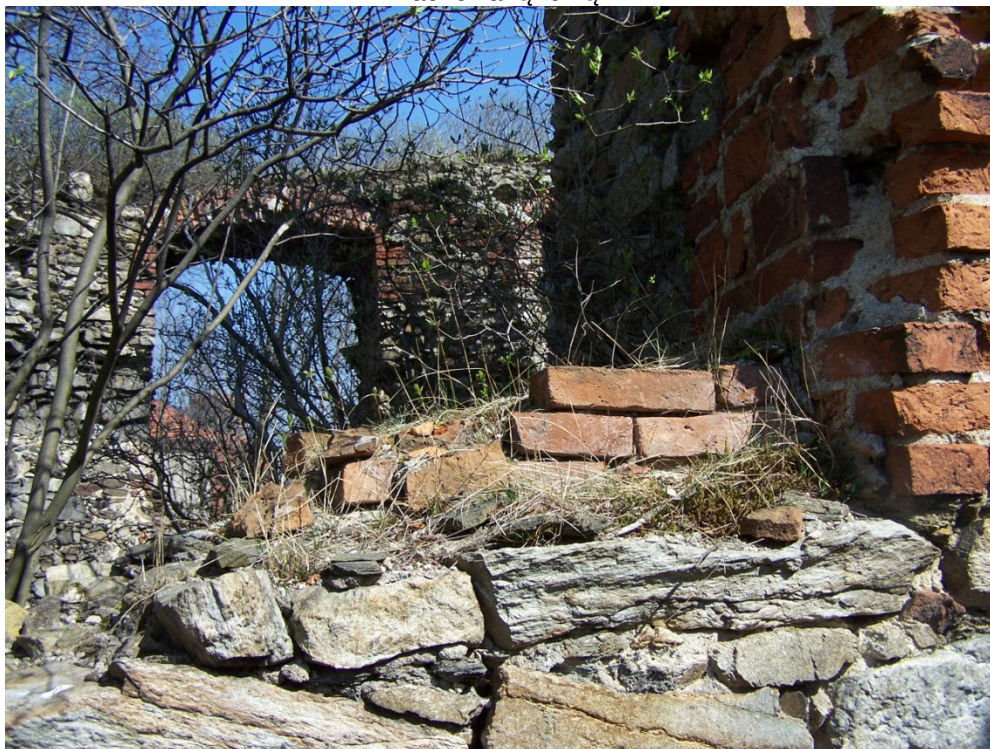
Fot. 38. Luźno leżące cegły w większości skorodowane powierzchniowo i włąębnie.

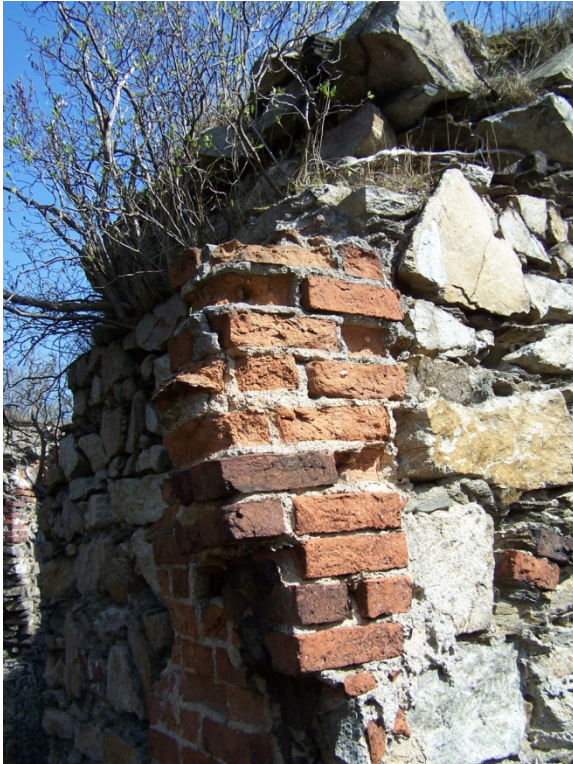
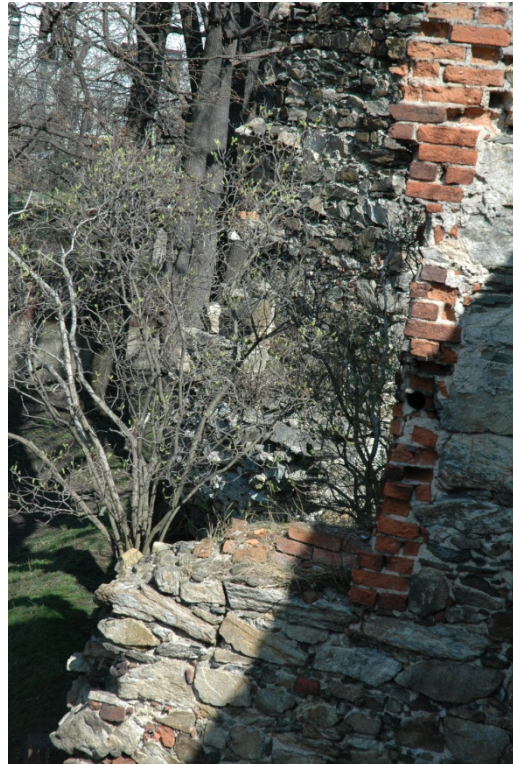
Fot. 39. Korona muru w znacznym stopniu porośnięta krzewami i mocno zakorzenionymi drzewkami.

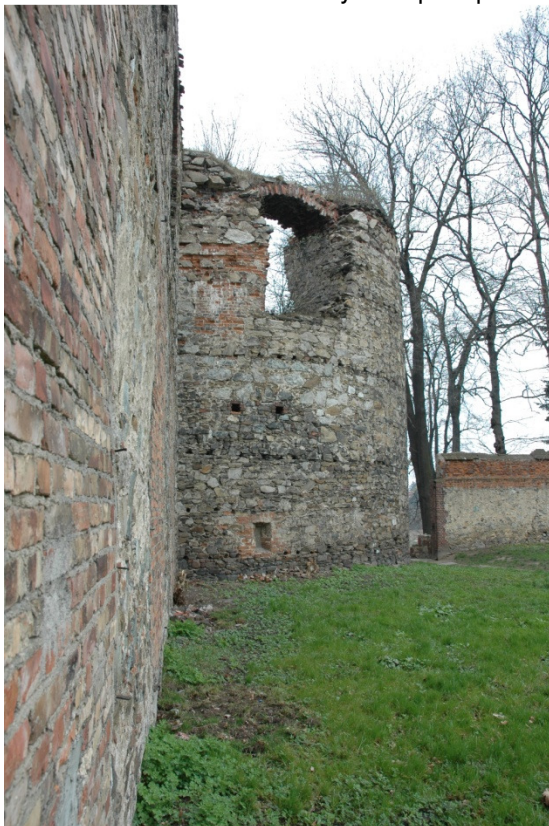
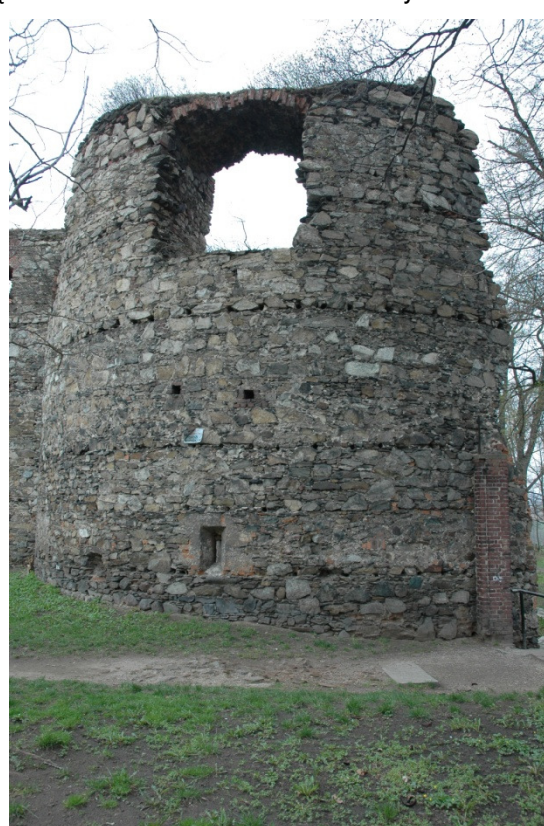
Fot. 40. Łuki okienne bastei wymagające rozebrania i odbudowy z zachowaniem oryginalnego kształtu i zabytkowego charakteru

- pokrycie betonowego zwieńczenia korony muru elewacji północnej kamieniem łupkowym
- uzupełnienie ubytków kamiennych i ceglanych lica murów
- przemurowanie łuków okiennych bastei zachodniej oraz łuku okiennego ściany zachodniej. Należy wykonać szalowanie na krężynach, ostrożnie rozebrać ceglane, sklepione nadproża i odtworzyć je z zachowanego budulca (uzupełnienia ze starej cegły).
